Der Wind war stärker!

Pech in der SatcoDX Scanstation in Indonesien: ein kürzliches Unwetter brachte den 1.8m Spiegel zu Fall. Die Befestigung war nicht stark genug ausgelegt für die auftretenden Windlasten. Beim Neuaufbau wird dies natürlich berücksichtigt. Aus Fehlern lernt man!

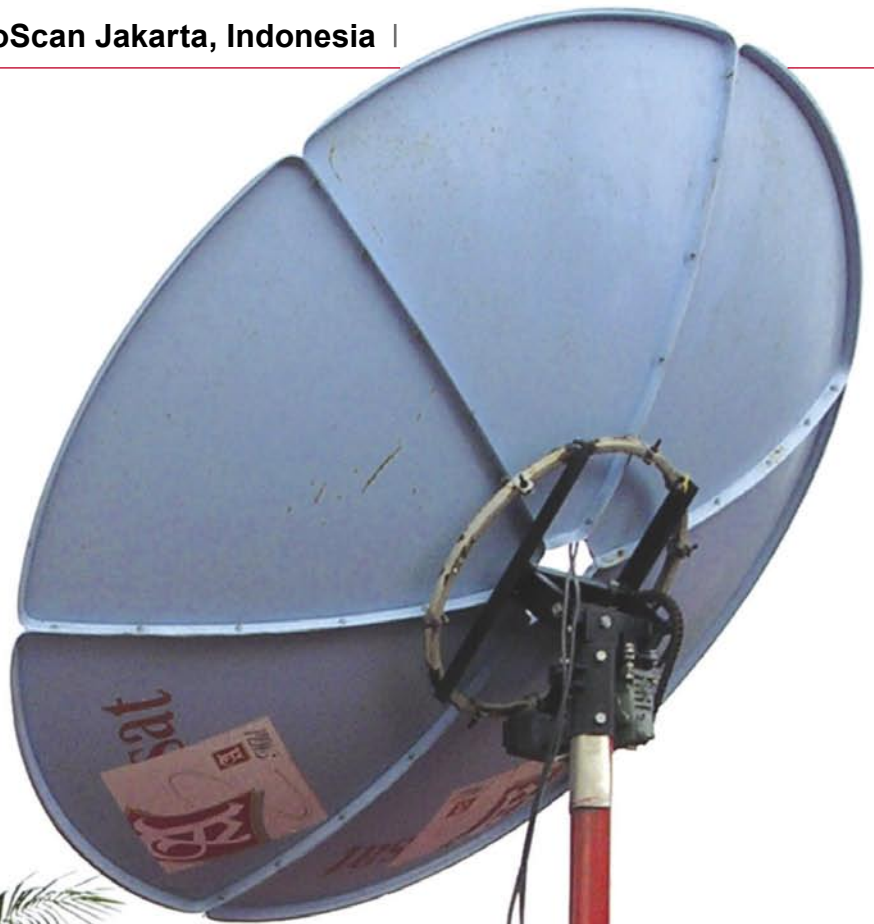
■ Vorher: Stolz ragt der Mast mit dem 1,8m 6-Segment-Spiegel zum Empfang des PALAPA C2 auf 113E und CHINASAT 6B auf 155.5E (im Offset des Spiegels) auf dem Dach der SatcoDX Empfangsstation in Indonesien - übrigens in Wirklichkeit nicht in Jakarta, sondern in Pontianak im Westen des Malay Archipelag. Bei Bedarf konnte der Spiegel mit dem Motor im Osten bis hin zu INTELSAT 8 auf 166E und im Westen bis hin zu YAMAL 202 auf 49E gedreht werden. Neben der Klimaanlage sieht man weitere zwei Kleinspiegel, die von der AutoScan-Station benutzt werden.

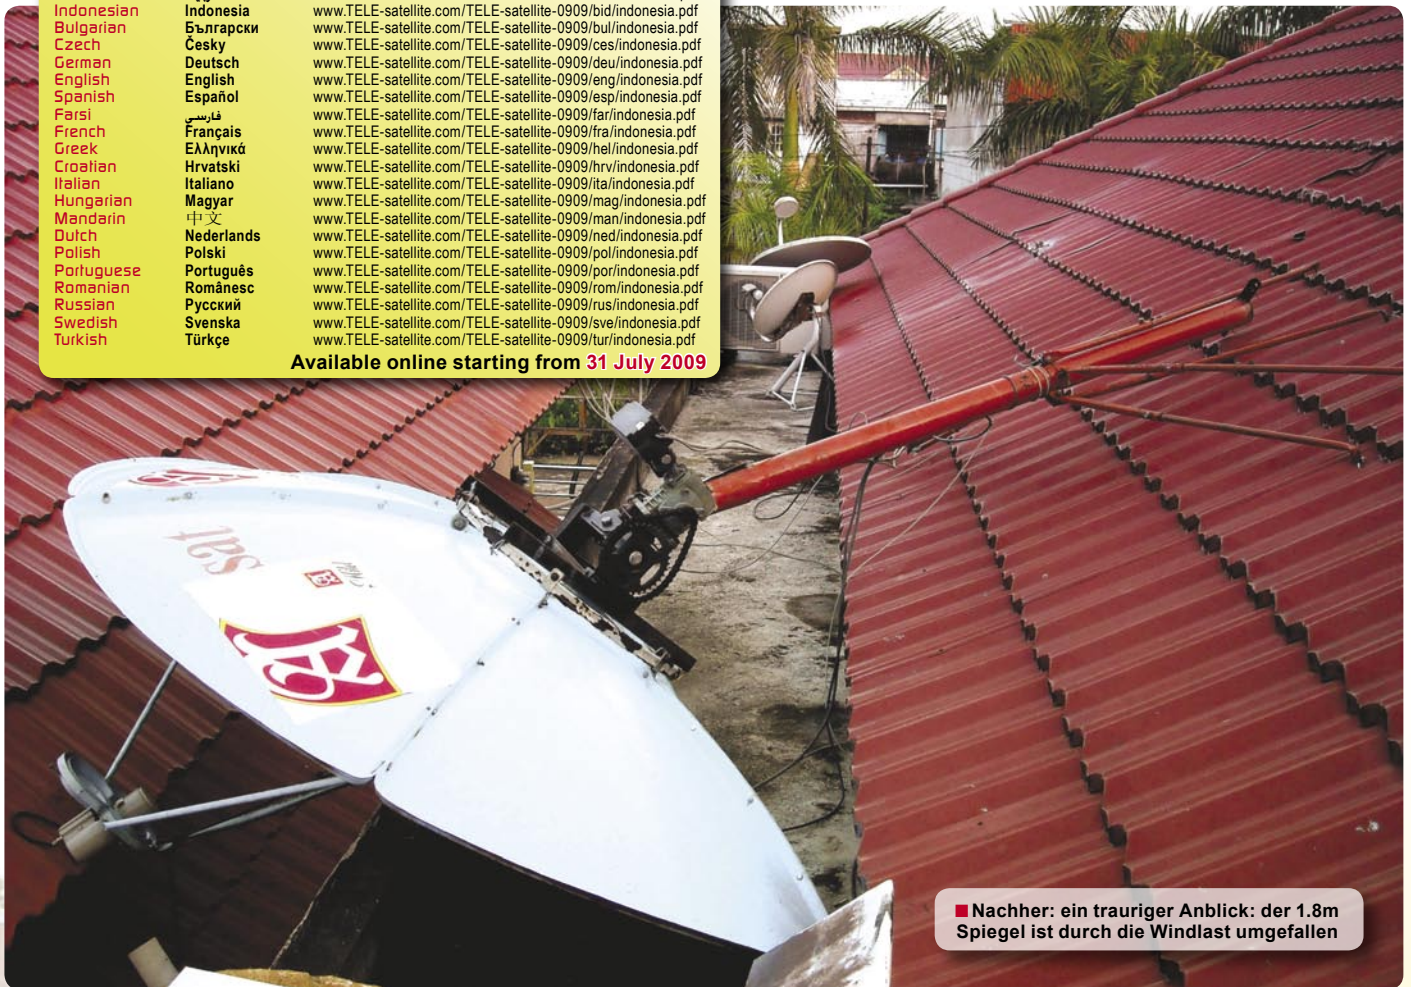
■ Nachher: ein trauriger Anblick: der 1.8m Spiegel ist durch die Windlast umgefallen

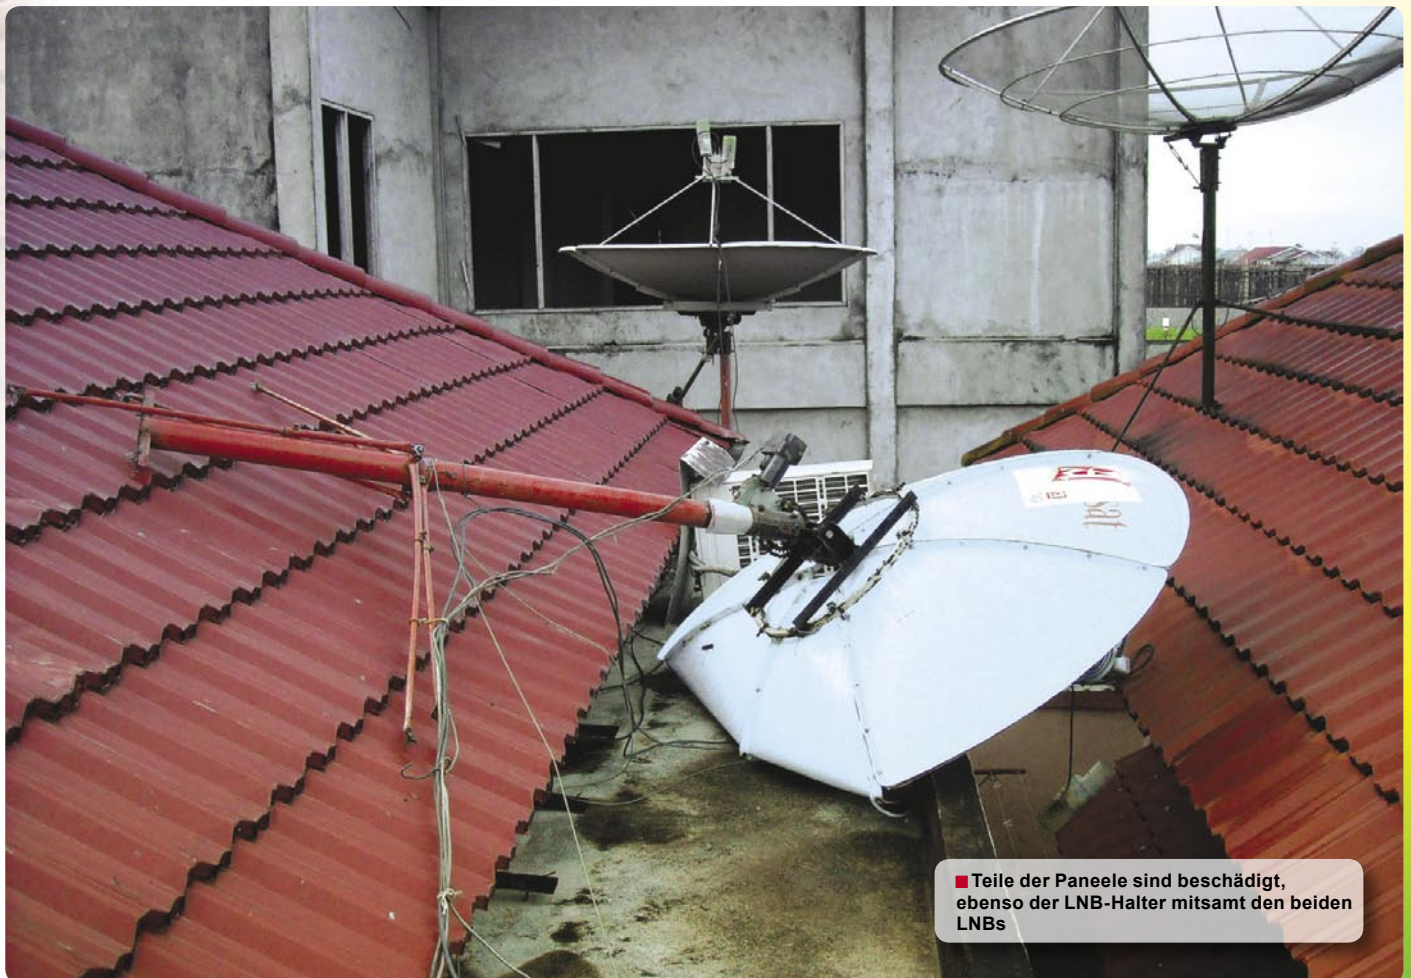
■ Teile der Paneele sind beschädigt, ebenso der LNB-Halter mitsamt den beiden LNBS
